Oggetto: censimento stato di fatto	Data	Pagine	APS

sinergia Procuratore Domenico Cervelli
	Comune di Talmassons (UD)	Gennaio 2007	ALLEGATI

Edificio:	BIBLIOTECA CENTRO SOCIALE FLAMBRO	N. scheda	20-SDF
Indirizzo:	via Cortina n. 8, Flambro – Codroipo (UD)

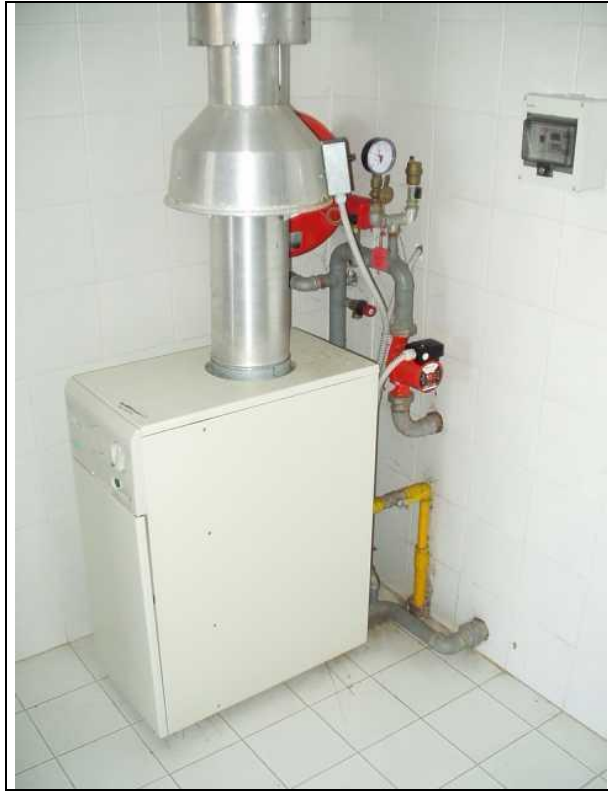
G.1	Generatore	Acqua calda	Targhetta presente	SI	NO
	Marca/modello	OCEAN	Tipo	acciaio	
	anno di costruzione	N.C.	CONDIZIONI		
	Potenza focolare	kW 17	manutenzione	buono	suff. insuff.
	Potenza utile	kW 15	uso	buono	suff. insuff.
	NOTE

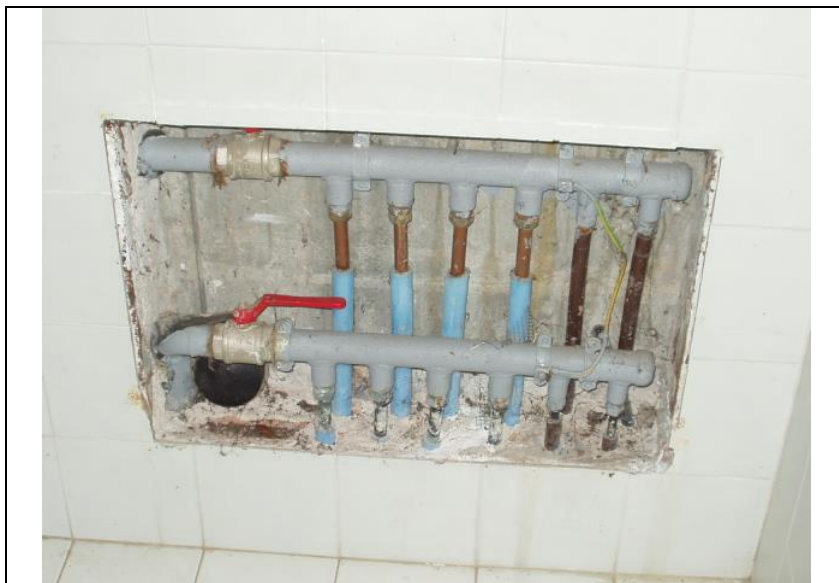
Rete di distribuzione del fluido termovettore			
x	Collettore generale con partenze suddivise	Stato d'uso	buono
	Unico circuito con partenza dalla centrale termica	Stato d'uso	
	Collettore generale e sottocentrali	Stato d'uso
