LAVORI DI CONSOLIDAMENTO STATICO ANTISMICO E
 MANUTENZIONE STRAORDINARIA
 DELL'EDIFICIO ADIBITO AD ASILO NIDO DI FLAMBRO

PROGETTO ESECUTIVO

ALLEGATO
DS-12 PIANTA COPERTURA (POST-INTERVENTO)
 (SCALA 1:50/10)

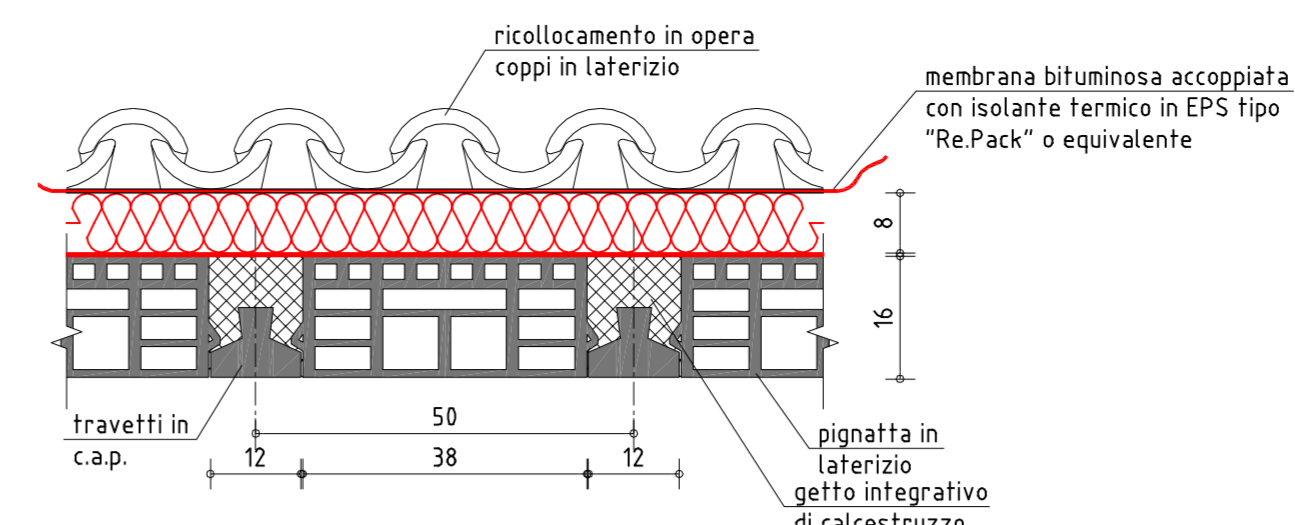
4 SOLAIO TIPO "CELERSAP" DI COPERTURA CON TRAVETTI IN C.A.P.

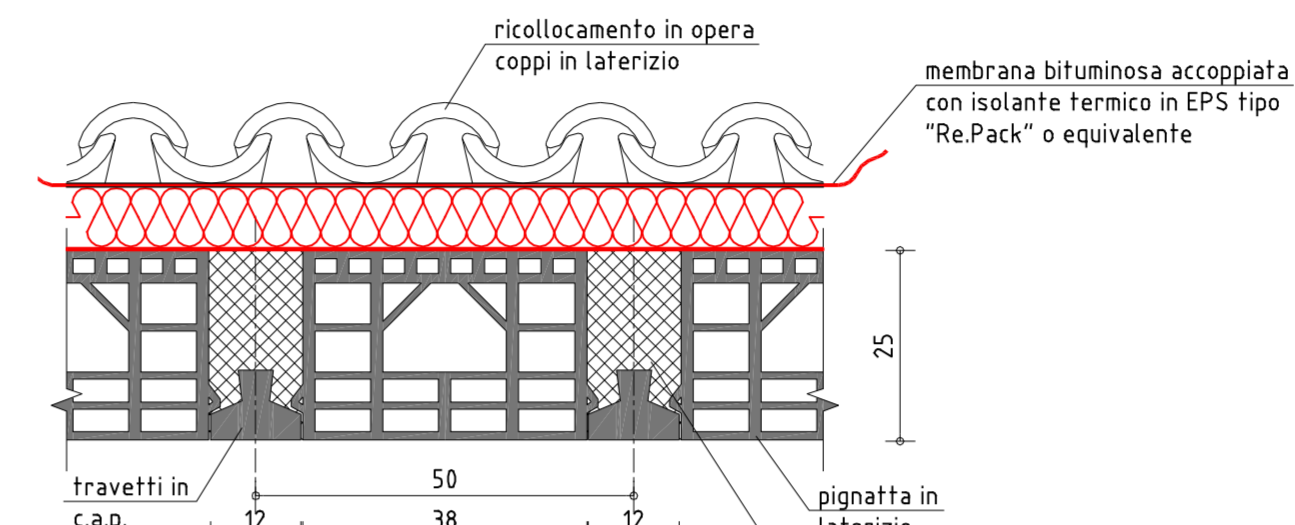
5 SOLAIO TIPO "CELERSAP" DI COPERTURA CON TRAVETTI IN C.A.P.

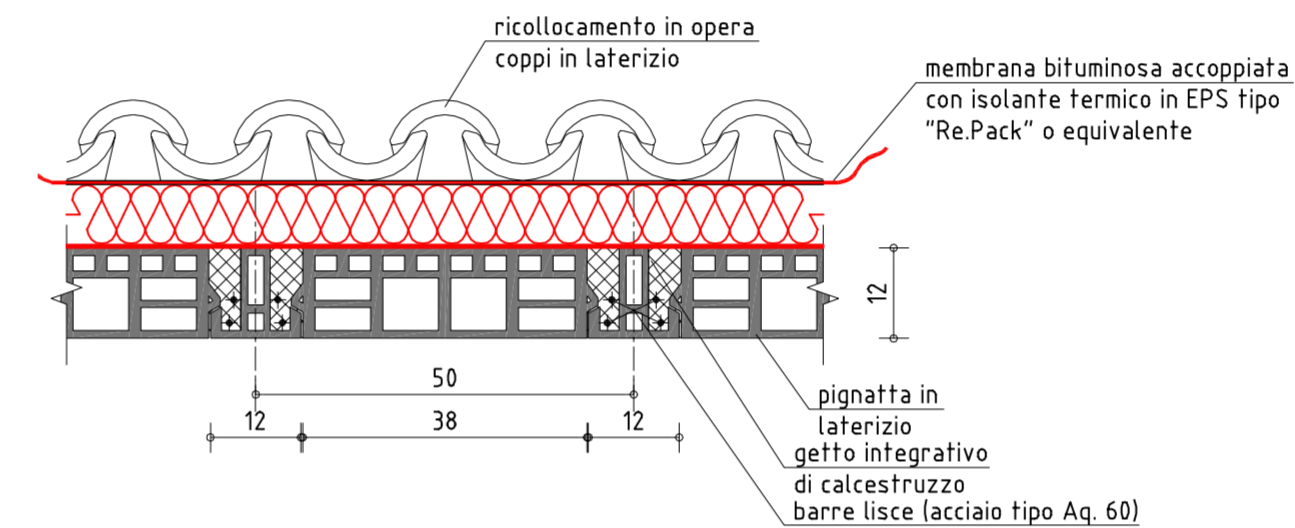
6 SOLAIO TIPO "CELERSAP" DI COPERTURA
