Oggetto: censimento stato di fatto	Data	Pagine	APS sinergia Procuratore Domenico Cervelli
	Comune di Talmassons (UD)	Gennaio 2007	ALLEGATI

Edificio:	EX SCUOLA MATERNA	N. scheda	20-SDF
Indirizzo:	via XXIV Maggio – Flumignano (UD)

1 SCHEDA CARATTERISTICHE GENERALI

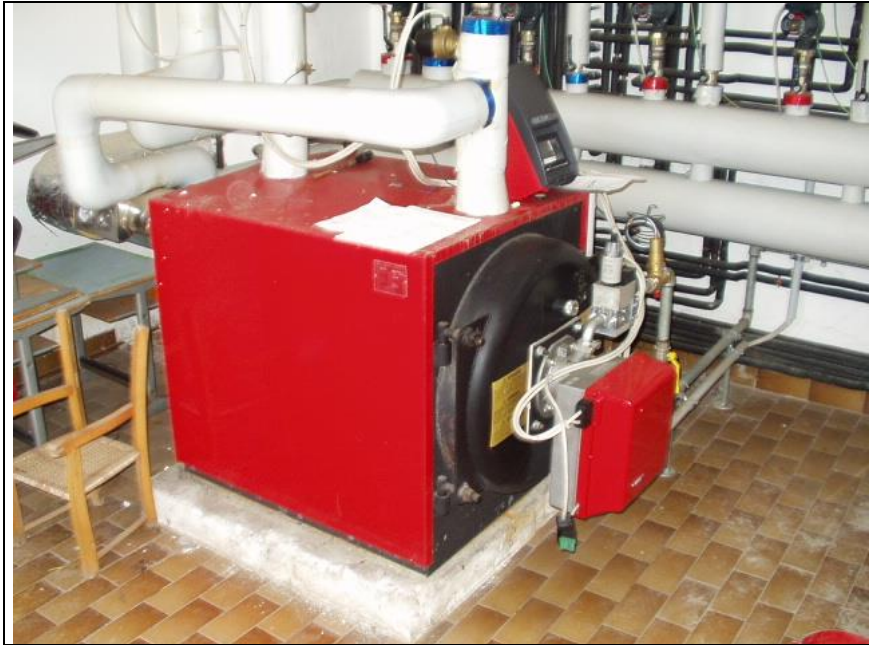
G.1	Generatore	Acqua calda	Targhetta presente	SI	NO
	Marca/modello	RIELLO – RBL 9100	Tipo	acciaio	
	anno di costruzione	N.C.	CONDIZIONI		
	Potenza focolare	kW 115	manutenzione	buono	suff insuff.
	Potenza utile	kW 105	uso	buono	suff insuff.
NOTE

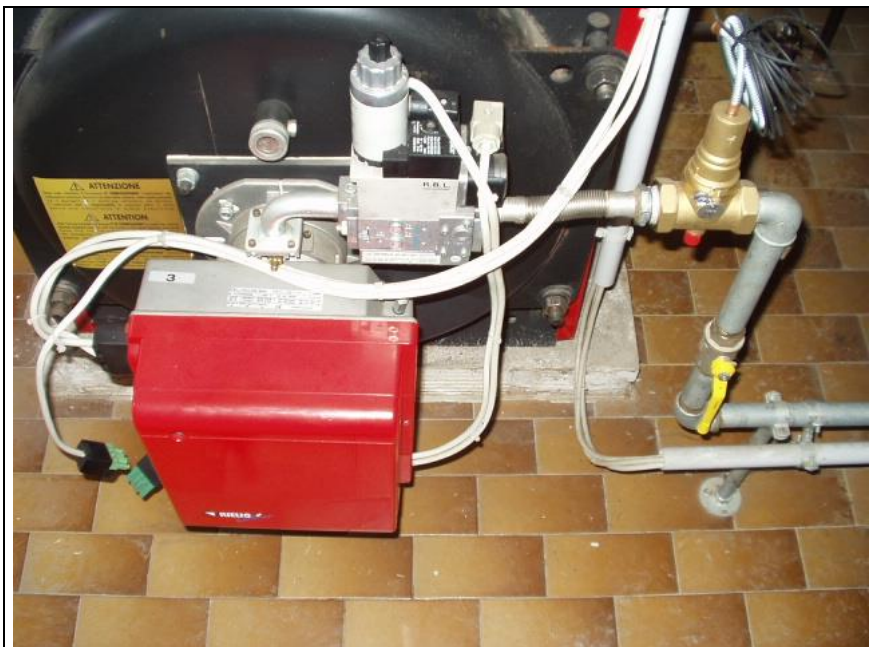
B.1	Bruciatore	Gas	Targhetta presente	SI	NO
	Marca/modello	RIELLO - GULLIVER BS 3 D	CONDIZIONI		
	anno di costruzione	N.C.	manutenzione	buono	suff. insuff.
	Campo di potenza	kW 65 - 189	uso	buono	suff. insuff.
NOTE:

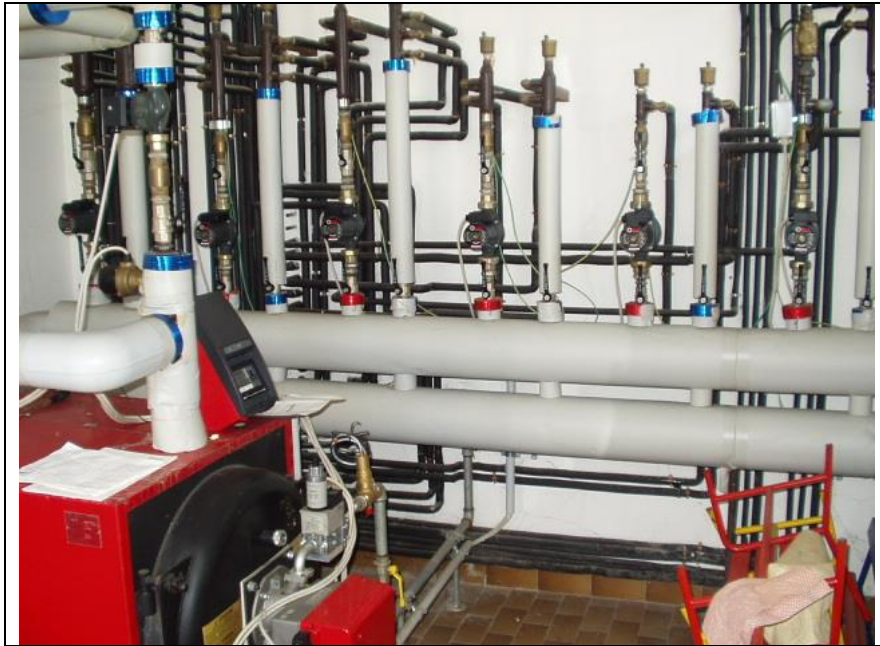
VE	Vaso di espansione		CHIUSO	APERTO					
	Vaso di espansione APERTO			N° vasi		CONDIZIONI			
	Costruito/i in:								
	Capacità	utile		litri	manutenzione	buono	suff.	insuff.	
		totale		litri	uso	buono	suff.	insuff.	
	Vaso di espansione CHIUSO								
VE.1	N	2	Capacità	25	litri	P.max	5	Bar	
VE.2	N		Capacità		litri	P.max		Bar	
	N		Capacità		litri	P.max		Bar	
	N		Capacità		litri	P.max		Bar	
					litri			Bar	CONDIZIONI
					litri			Bar	manutenzi one
					litri			Bar	uso
					litri			Bar	buono
					litri			Bar	suff.
					litri			Bar	insuff.
					litri			Bar	buono
					litri			Bar	suff.
					litri			Bar	insuff.
	NOTE

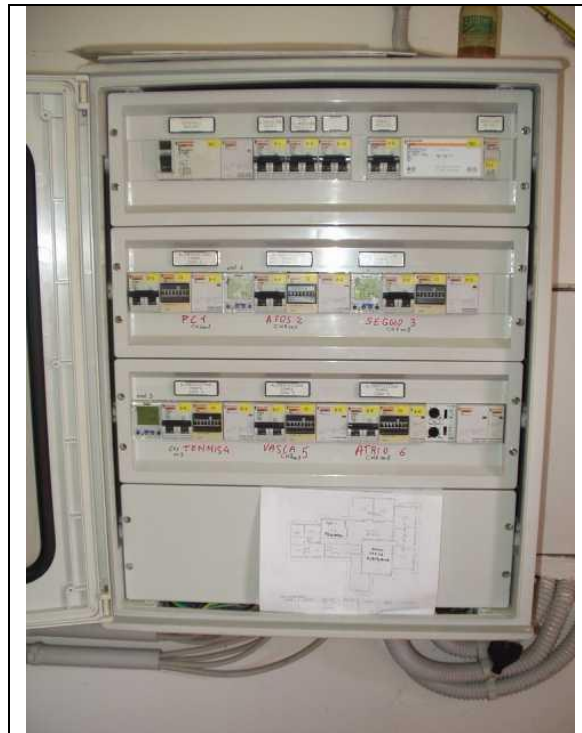
E.1	Quadro elettrico					
	N° utenze	8	CONDIZIONI			
	Marca/modello	N.C.	manutenzione	buono	suff.	insuff.
	anno di costruzione	N.C.	uso	buono	suff.	insuff.
	NOTE
