Oggetto: censimento stato di fatto	Data	Pagine	APS

sinergia Procuratore Domenico Cervelli
	Comune di Talmassons (UD)	Gennaio 2007	ALLEGATI

Edificio:	CENTRO SOCIALE SAN ANDRAT	N. scheda	20-SDF
Indirizzo:	via Cavour, 29 – San Andrat (atrio / ambulatorio / 1° piano)

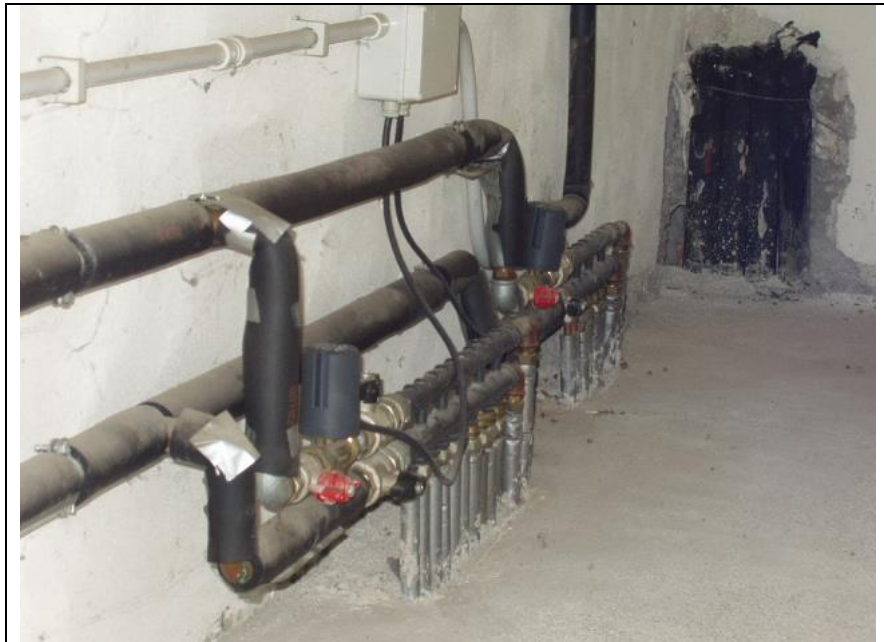
2.2 Circuiti

Rete di distribuzione del fluido termovettore				Note
x	Collettore generale con partenze suddivise	Stato d'uso	buono	
	Unico circuito con partenza dalla caldaia	Stato d'uso		
	Collettore generale e sottocentrali	Stato d'uso
