Edificio:	SCUOLE ELEMENTARI	N. scheda	20-SDF
Indirizzo:	Via C.Battisti, 7 - Talmassons

Oggetto: censimento – stato di fatto	Data	Pagine	APS sinergia Procuratore Domenico Cervelli
	Comune di Talmassons (UD)	Gennaio 2007	ALLEGATI

2 Scheda Consistenza centrale termica

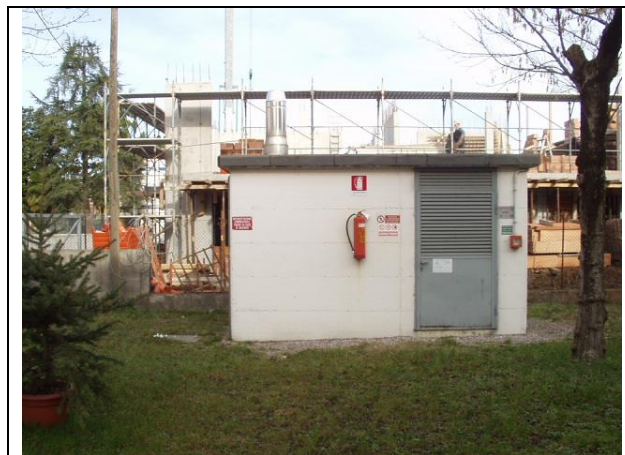
Ubicazione CT:	in edificio apposito	annesso all'edificio principale	fuori terra	seminterrato	interrato
-----------------------	-----------------------------	---------------------------------	--------------------	--------------	-----------

combustibile utilizzato: METANO								
potenza focolare totale:	kW	229						
numero generatori	1	TIPO	acciaio	ghisa	Altro:			
tipologia corpi scaldanti:	radiatori	convettori	ventil-convettori	pannelli radianti	termo-ventilanti	aero-termi	UTA	altro
Carico idrostatico	M	15						
produzione H ₂ O sanitaria:				SI	NO			
i locali sovrastanti alla CT sono adibiti a:				Cielo libero				
Vicinanza ad altre CT				SI	NO

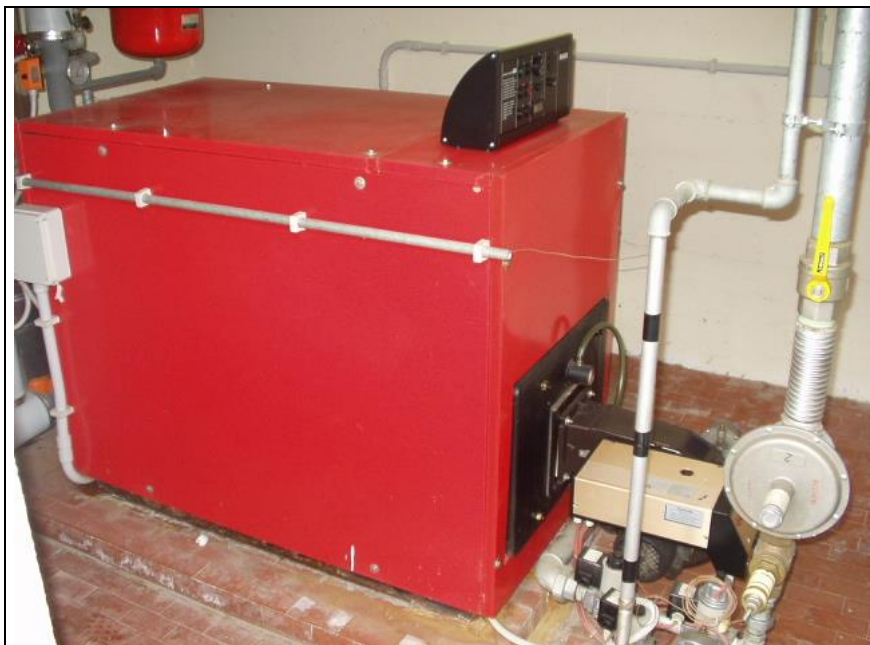
G.1	Generatore	Acqua calda	Targhetta presente	SI	NO
	Marca/modello	RHOSS – KX 4.197	Tipo	acciaio	
	anno di costruzione	1994	CONDIZIONI		
	Potenza focolare	kW 229	manutenzione	buono	suff. insuff.
	Potenza utile	kW 207	uso	buono	suff. insuff.
NOTE

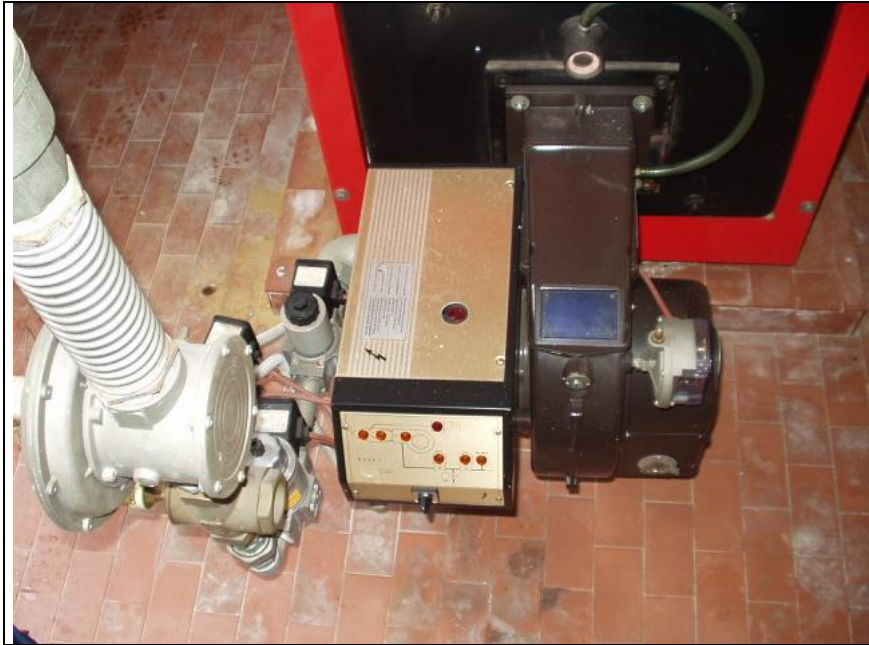
B.1	Bruciatore	Gas metano	Targhetta presente	SI	NO
	Marca/modello	RHOSS – RGV 2.01	CONDIZIONI		
	anno di costruzione	1994	manutenzione	buono	suff. insuff.
	Campo di potenza	kW 81 - 232	uso	buono	suff. insuff.
NOTE:

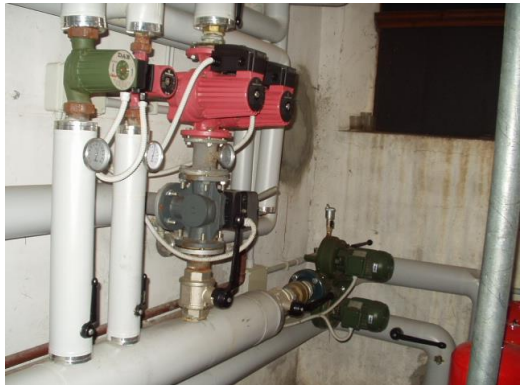
VM	Valvola tipo	miscelatrice	N° vie	3	CONDIZIONI			
	Marca/modello	COSTER – 3F DN 65			manutenzione	buono	suff.	insuff.
	Tipologia	A settore			uso	buono	suff.	insuff.
	Diametro attacchi	DN	65		Tensione	220 Volt		
	Servomotore tipo	Elettrico rotativo			CONDIZIONI			
	Marca/modello	COSTER – CVH 638			manutenzione	buono	suff.	insuff.
	anno di costruzione	N.C.			uso	buono	suff.	insuff.
	NOTE

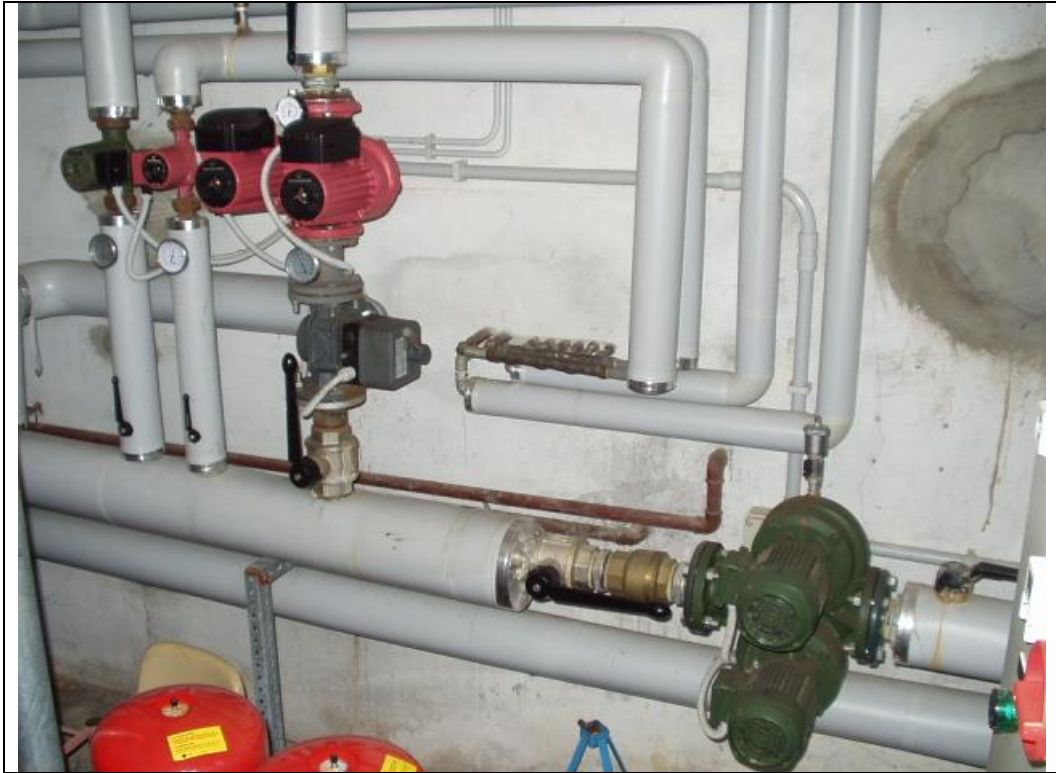
VE	Vaso di espansione			CHIUSO	APERTO							
	Vaso di espansione APERTO				N° vasi		CONDIZIONI					
	Costruito/i in:											
	Capacità		utile		litri	manutenzi		buono	suff.	insuff.		
			totale		litri	one		buono	suff.	insuff.		
	Vaso di espansione CHIUSO											
VE.1	N	1	Capacità	24	litri	P.max	5	Bar				
VE.2	N	1	Capacità	150	litri	P.max	5	Bar				
VE.3	N	1	Capacità	25	litri	P.max	5	Bar				
	N		Capacità		litri	P.max		Bar				
					litri			Bar	CONDIZIONI			
					litri			Bar	manutenzi	buono	suff.	insuff.
					litri			Bar	one	buono	suff.	insuff.
					litri			Bar	uso	buono	suff.	insuff.
	NOTE

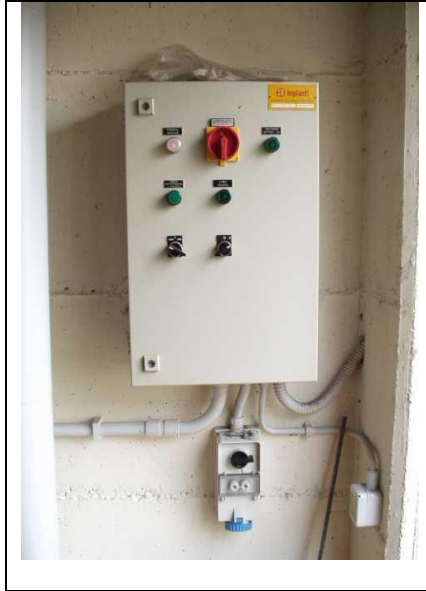
E.1	Quadro elettrico	CENTRALE TERMICA				
	N° utenze	2	CONDIZIONI			
	Marca/modello	N.C.	manutenzione	buono	suff.	insuff.
	anno di costruzione	N.C.	uso	buono	suff.	insuff.
	NOTE

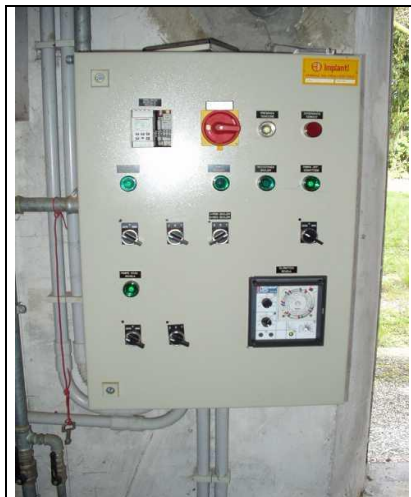
E.2	Quadro elettrico	SOTTOCENTRALE POMPE				
	N° utenze		CONDIZIONI			
	Marca/modello	N.C.	manutenzione	buono	suff.	insuff.
	anno di costruzione	N.C.	uso	buono	suff.	insuff.
	NOTE

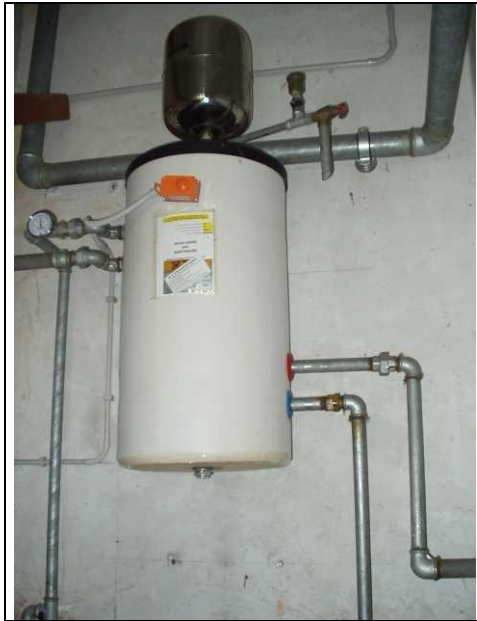
B	Bollitore	ACQUA CALDA SANITARIA			
	Marca/modello	ZANI	CONDIZIONI		
	Capacità	80 lt.	manutenzione	buono	suff. insuff.
	Quantità	1	uso	buono	suff. insuff.
	NOTE
