<b>talmassons</b> terre di mezzo	Oggetto: censimento stato di fatto	Data	Pagine	<b>APS</b> sinergia <b>Procuratore</b> <b>Domenico Cervelli</b>
	Comune di Talmassons (UD)	Gennaio 2007	ALLEGATI

Edificio:	<b>PALESTRA COMUNALE</b>	N. scheda	<b>20-SDF</b>
Indirizzo:	<b>via Argilars</b>

## 1 SCHEDA CARATTERISTICHE GENERALI

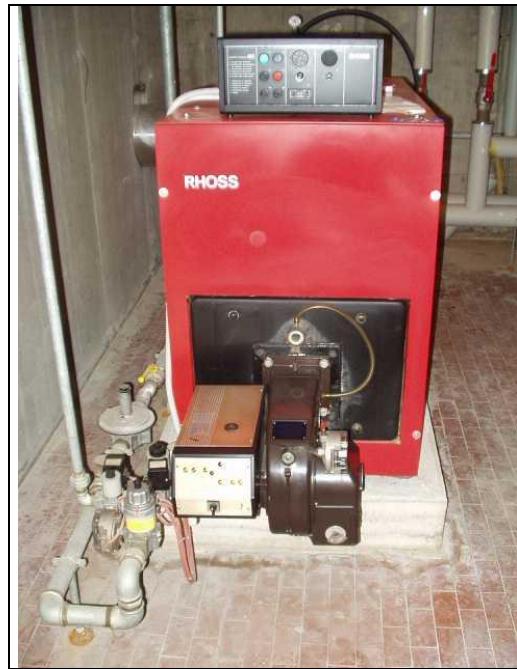
<b>G.1</b>	<b>Generatore</b>	<b>Acqua calda</b>	Targhetta presente	<b>SI</b>	NO
	Marca/modello	<b>RHOSS – KX/4 197</b>	Tipo	<b>acciaio</b>	
	anno di costruzione	<b>N.C.</b>	CONDIZIONI		
	Potenza focolare	kW <b>229</b>	manutenzione	<b>buono</b>	suff. insuff.
	Potenza utile	kW <b>207</b>	uso	<b>buono</b>	suff. insuff.
	<b>NOTE</b>

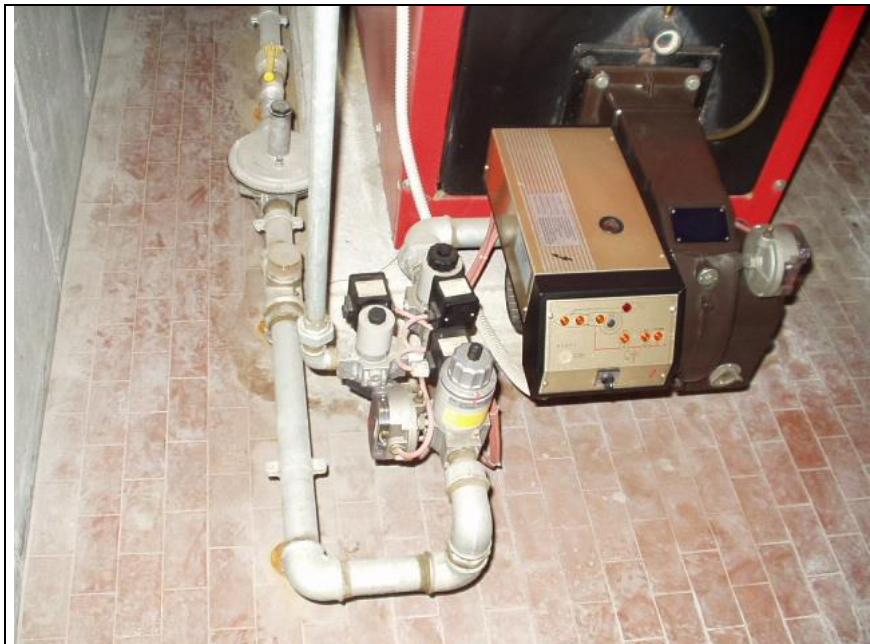
<b>B.1</b>	<b>Bruciatore</b>	<b>Gas METANO</b>	Targhetta presente	<b>SI</b>	NO
	Marca/modello	<b>RHOSS – RGV 201</b>	CONDIZIONI		
	anno di costruzione	<b>N.C.</b>	manutenzione	<b>buono</b>	suff. insuff.
	Campo di potenza	kW <b>229 – 207</b>	uso	<b>buono</b>	suff. insuff.
	<b>NOTE:</b>

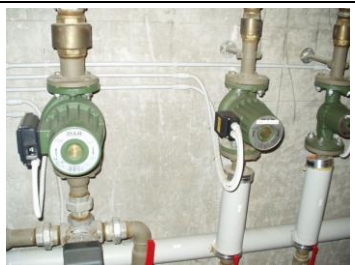
<b>VM</b>	Valvola tipo	miscelatrice	N° vie	3				
	Marca/modello	<b>MUT 4 vie 2"</b>			<b>CONDIZIONI</b>			
	Tipologia	<b>A SETTORE 4 VIE</b>			manutenzione	<b>buono</b>	suff.	insuff.
	Diametro attacchi	DN	2"		uso	<b>buono</b>	suff.	insuff.
	<b>Servomotore tipo</b>	<b>ELETTRICO ROTATIVO</b>			Tensione	220 Volt		
	Marca/modello	<b>COSTER – CVH 638</b>			<b>CONDIZIONI</b>			
	anno di costruzione	<b>N.C.</b>			manutenzione	<b>buono</b>	suff.	insuff.
					uso	<b>buono</b>	suff.	insuff.
<b>NOTE: una via tappata</b>

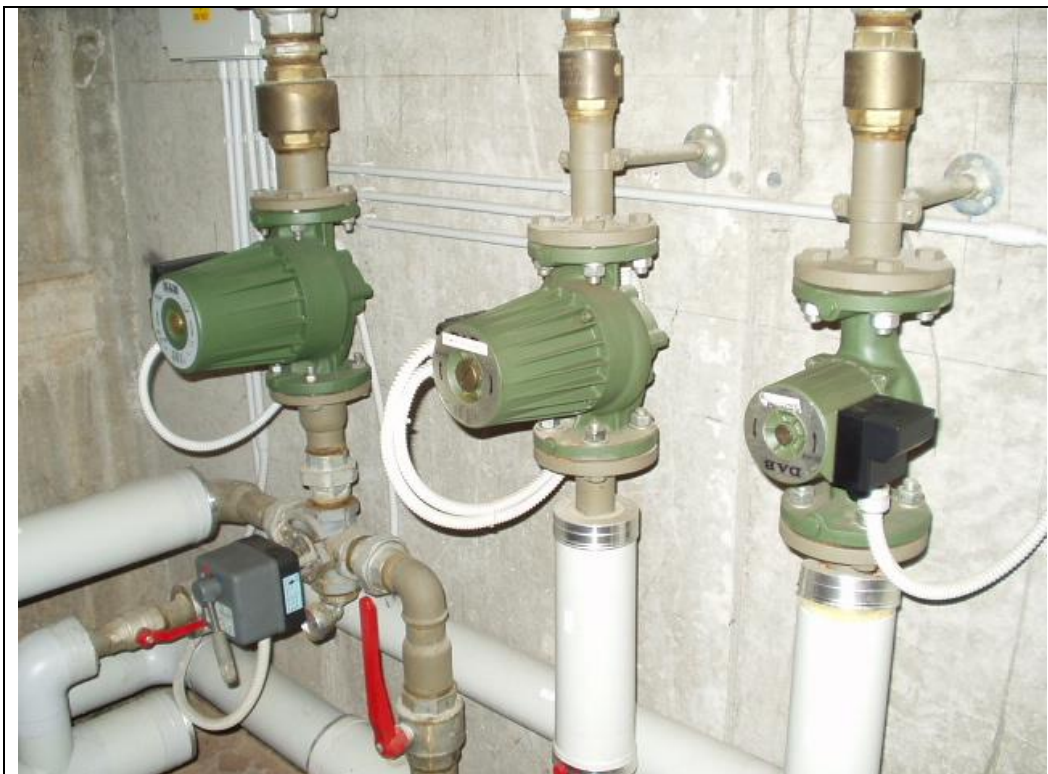
<b>U.5</b>	Tipo circuito	<b>ANTICONDENSA</b>
------------	---------------	---------------------

<b>P.5</b>	<b>Corpi scaldanti:</b>	-----	Targhetta presente		<b>SI</b>	NO
	Marca/modello	<b>DAB – A 50/180 XM</b>	Fasi/Tensione	220 Volt		
	Tipo	<b>CIRCOLATORE SINGOLO</b>				
	Motore	<b>ROTORE BAGNATO</b>	CONDIZIONI			
	anno di costruzione	<b>N.C.</b>	manutenzione	<b>buono</b>	suff.	insuff.
	Diametro attacchi		uso	<b>buono</b>	suff.	insuff.

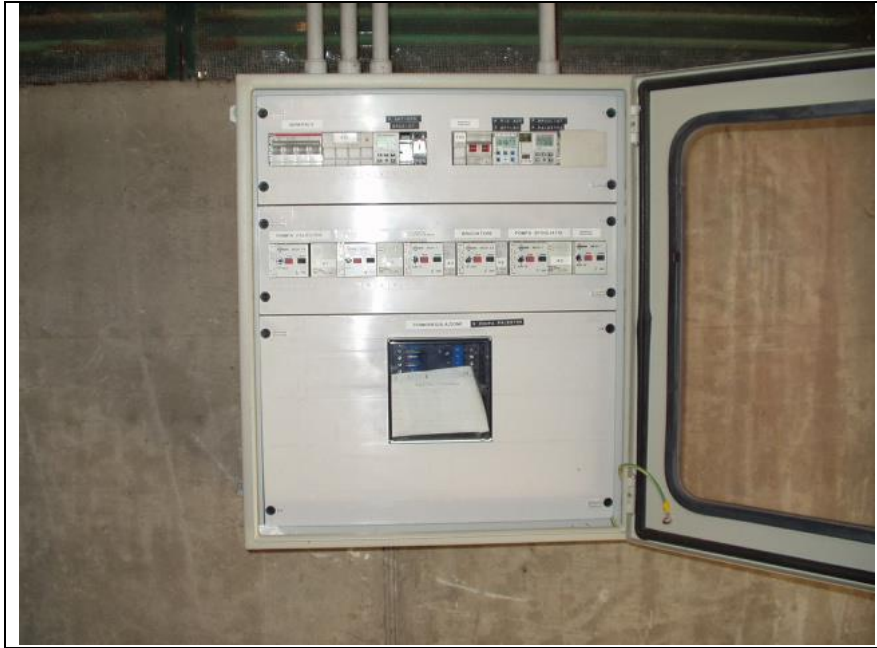
<b>E.1</b>	<b>Quadro elettrico</b>	<b>CENTRALE TERMICA</b>							
	N° utenze	<b>5</b>				CONDIZIONI			
	Marca/modello	<b>HIMMEL</b>				manutenzione	buono	suff.	insuff.
	anno di costruzione	<b>N.C.</b>				uso	buono	suff.	insuff.
	<b>NOTE</b>

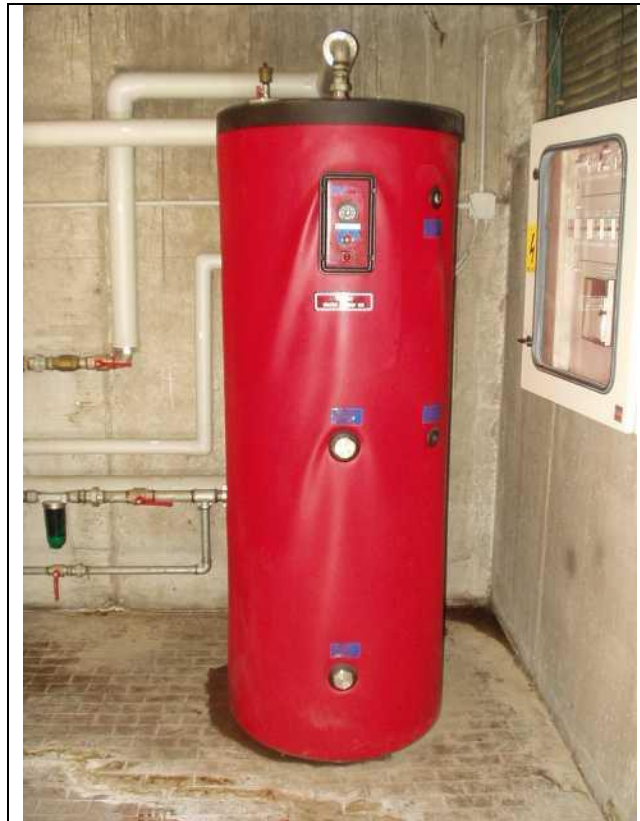
<b>B</b>	<b>Bollitore</b>	<b>A.C.S.</b>				
	Marca/modello	<b>TONON – BV INOX</b>	<b>CONDIZIONI</b>			
	Capacità	<b>500 lt</b>	manutenzione	<b>buono</b>	suff.	insuff.
	Quantità	<b>1</b>	uso	<b>buono</b>	suff.	insuff.
	<b>NOTE</b>
