talmassons terre di mezzo	Oggetto: censimento stato di fatto	Data	Pagine	APS sinergia Procuratore Domenico Cervelli
	Comune di Talmassons (UD)	Gennaio 2007	ALLEGATI

Edificio:	POLIFUNZIONALE	N. scheda	20-SDF
Indirizzo:	via Tomadini, 14 – Talmassons (UD)

1 SCHEDA CARATTERISTICHE GENERALI

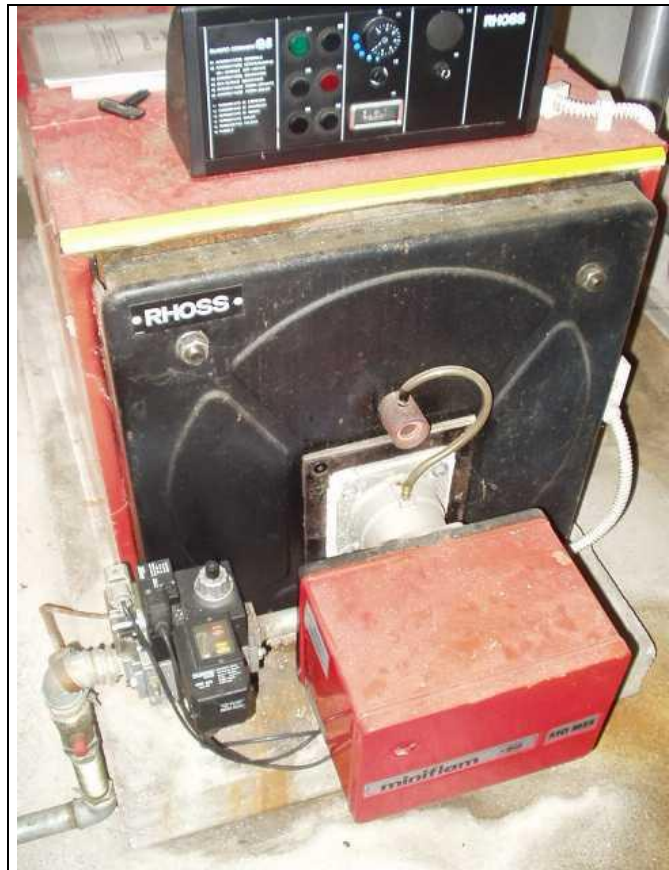
G.1	Generatore	Acqua calda	Targhetta presente	SI	NO
	Marca/modello	RHOSS – HR 120	Tipo	acciaio	
	anno di costruzione	N.C.	CONDIZIONI		
	Potenza focolare	kW 140	manutenzione	buono	suff. insuff.
	Potenza utile	kW 127	uso	buono	suff. insuff.
	NOTE

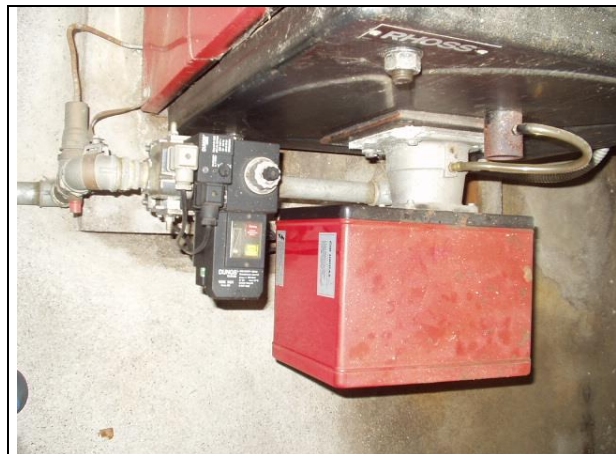
B.1	Bruciatore	Gas		Targhetta presente	SI	NO
	Marca/modello	CIB – S 10 M 25		CONDIZIONI		
	anno di costruzione	N.C.		manutenzione	buono	suff. insuff.
	Campo di potenza	kW	93 - 209	uso	buono	suff. insuff.
	NOTE:

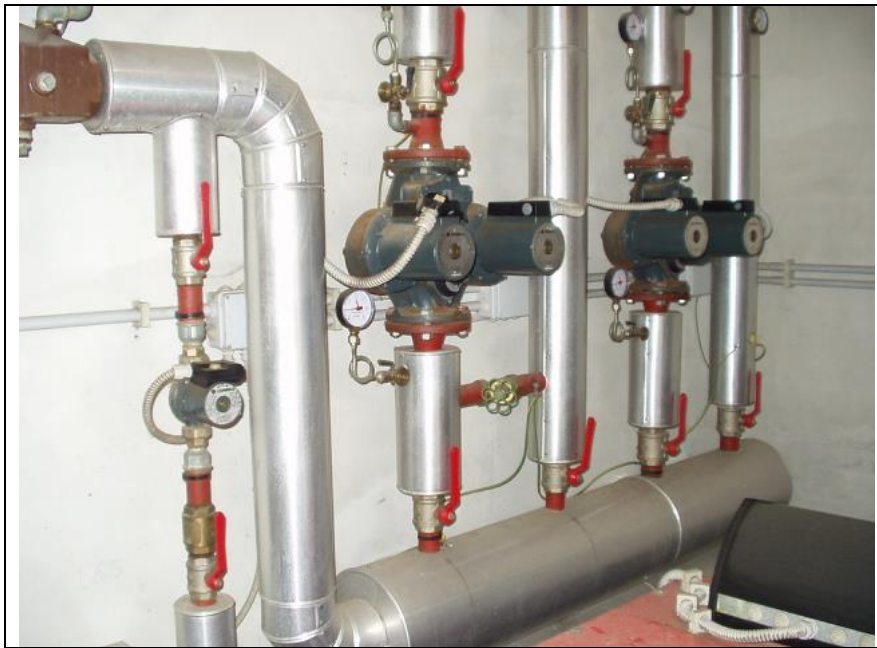
VE	Vaso di espansione			CHIUSO	APERTO							
	Vaso di espansione APERTO				N° vasi		CONDIZIONI					
	Costruito/i in:											
	Capacità		utile			litri	manutenzione	buono	suff.	insuff.		
			totale			litri	uso	buono	suff.	insuff.		
	Vaso di espansione CHIUSO											
VE.1	N	3	Capacità	25	litri	P.max	5	Bar				
VE.2	N		Capacità		litri	P.max		Bar				
									CONDIZIONI			
									manutenzi one	buono	suff.	insuff.
									uso	buono	suff.	insuff.
	NOTE

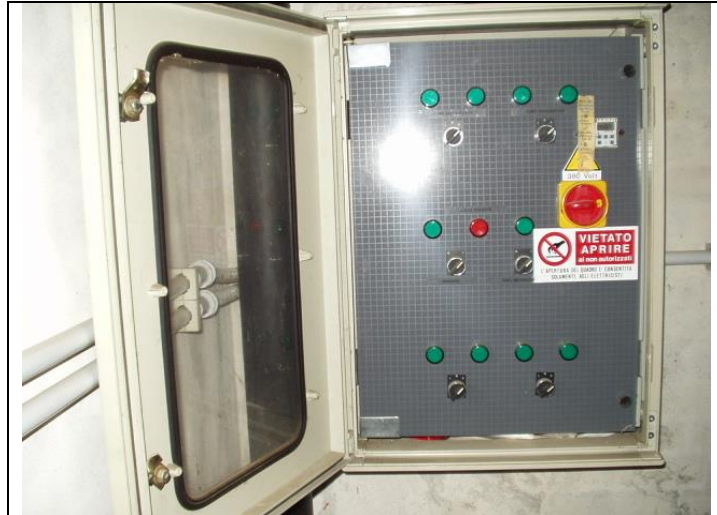
E.1	Quadro elettrico	CENTRALE TERMICA				
	N° utenze	6	CONDIZIONI			
	Marca/modello	N.C.	manutenzione	buono	suff.	insuff.
	anno di costruzione	N.C.	uso	buono	suff.	insuff.
	NOTE

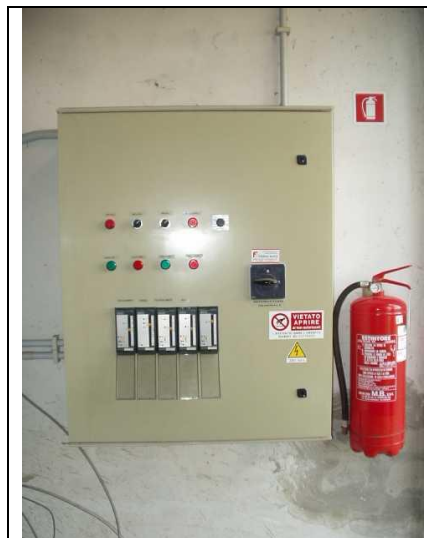
E.2	Quadro elettrico	UNITA' TERMOVENTILANTE				
	N° utenze	4	CONDIZIONI			
	Marca/modello	N.C.	manutenzione	buono	suff.	insuff.
	anno di costruzione	N.C.	uso	buono	suff.	insuff.
	NOTE

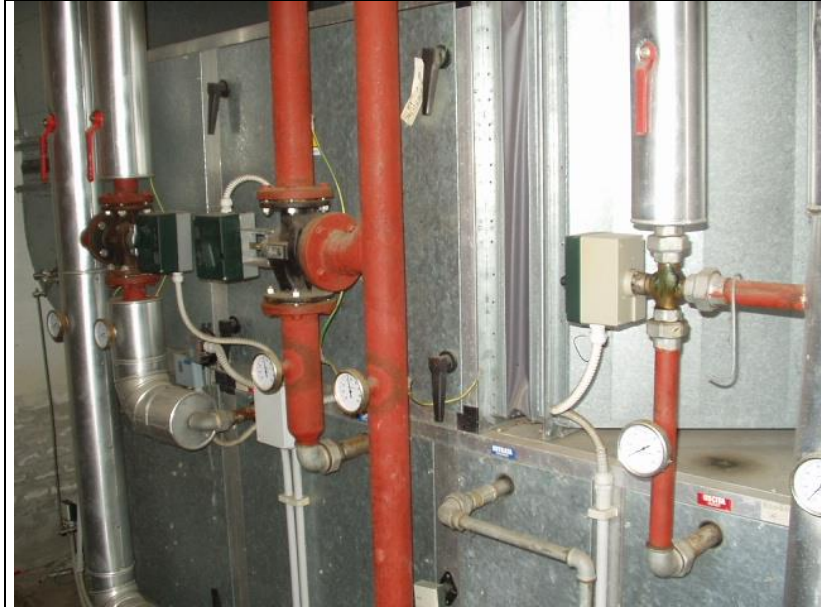
UTA	Unità termoventilante	POLIFUNZIONALE			
	Marca/modello	N.C.	CONDIZIONI		
	Capacità	N.C.	manutenzione	buono	suff. insuff.
	Quantità	1	uso	buono	suff. insuff.
NOTE
