Oggetto: censimento stato di fatto	Data	Pagine	<b>APS</b>

<b>sinergia</b> <b>Procuratore</b> <b>Domenico Cervelli</b>
	Comune di Talmassons (UD)	Gennaio 2007	ALLEGATI

Edificio:	<b>SCUOLE MEDIE</b>	N. scheda	<b>20-SDF</b>
Indirizzo:	<b>via Argilars</b>

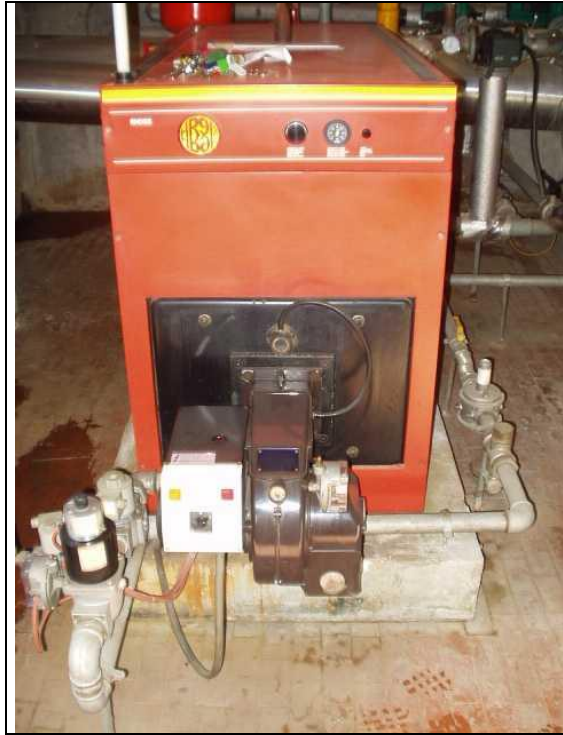
<b>G.1</b>	<b>Generatore</b>	<b>Acqua calda</b>	Targhetta presente	<b>SI</b>	NO
	Marca/modello	<b>RHOSS – HR 190</b>	Tipo	<b>acciaio</b>	
	anno di costruzione	<b>N.C.</b>	CONDIZIONI		
	Potenza focolare	kW <b>220</b>	manutenzione	<b>buono</b>	suff insuff.
	Potenza utile	kW <b>201</b>	uso	<b>buono</b>	suff insuff.
	<b>NOTE</b>

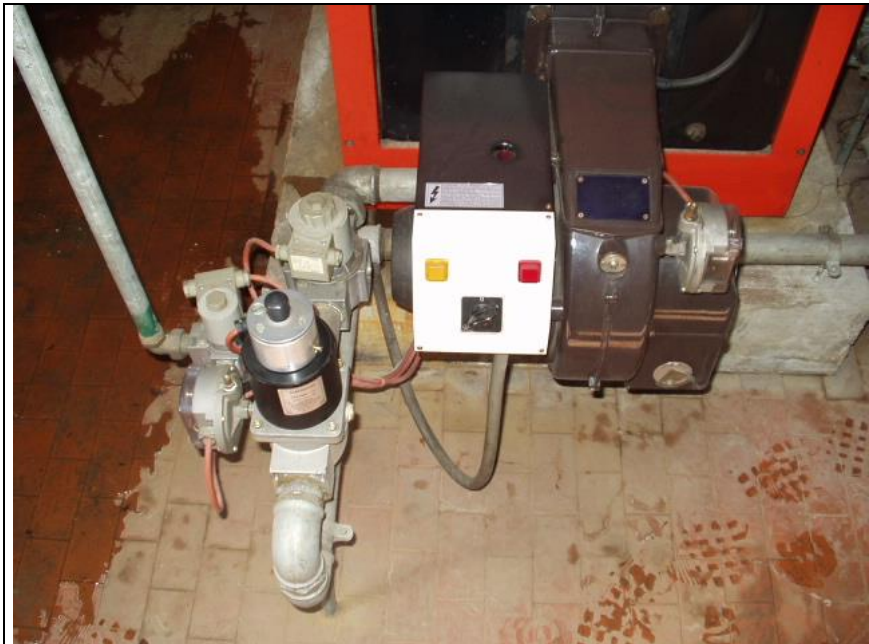
<b>B.1</b>	<b>Bruciatore</b>	<b>Gas METANO</b>		Targhetta presente	<b>SI</b>	NO
	Marca/modello	<b>RHOSS – RGV 300</b>		CONDIZIONI		
	anno di costruzione	<b>N.C.</b>		manutenzione	<b>buono</b>	suff. insuff.
	Campo di potenza	kW	174 - 348	uso	<b>buono</b>	suff. insuff.
	<b>NOTE:</b>

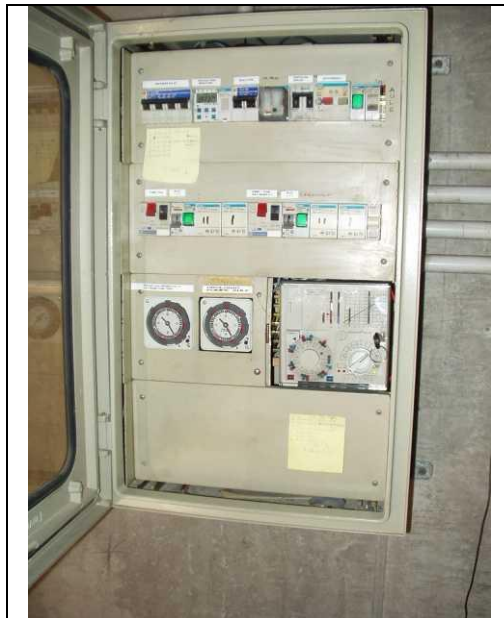
<b>E.1</b>	<b>Quadro elettrico</b>	<b>CENTRALE TERMICA</b>				
	N° utenze	<b>4</b>	<b>CONDIZIONI</b>			
	Marca/modello	<b>N.C.</b>	manutenzione	buono	<b>suff.</b>	insuff.
	anno di costruzione	<b>N.C.</b>	uso	buono	<b>suff.</b>	insuff.
<b>NOTE</b>
